CONTROL Y PREVENCIÓN DE PELIGRO AVIARIO

AEROPUERTO INTERNACIONAL JOSE MARIA CORDOVA

RIONEGRO

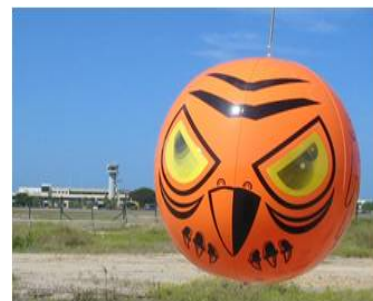
Ojos de terror

En el año 2006 se implementaron mecanismos de repulsión visual mediante la instalación y puesta en funcionamiento de un Sky Dancer, dos Globos de Helio y dos Ojos del Terror. También se implementaron mecanismos de repulsión auditiva mediante la instalación y puesta en funcionamiento de dos Sound Blaster y un Cañón de gas propano. Se realizó la dispersión de repelente químico (Bird Proof) en algunos árboles e infraestructura del costado occidental y en algunos árboles del costado oriental y cabecera 3-6.
