CONTROL Y PREVENCIÓN DE PELIGRO AVIARIO

AEROPUERTO INTERNACIONAL PALONEGRO

BUCARAMANGA

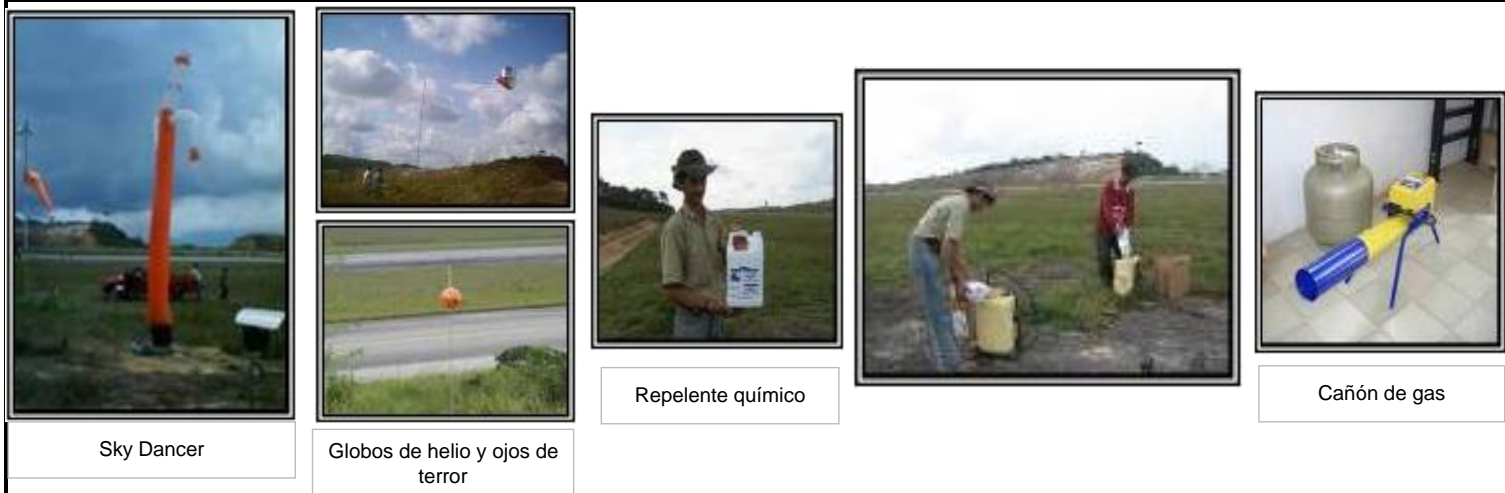
HERRAMIENTAS DE CONTROL

Se emplean mecanismos de repulsión visual mediante la instalación y puesta en funcionamiento de un Sky Dancer, dos Globos de Helio y dos Ojos del Terror. También se implementaron mecanismos de repulsión auditiva mediante la instalación y puesta en funcionamiento de dos Sound Blaster y un Cañón de gas propano. Se realizó la dispersión de repelente químico (Bird Proof) en algunos árboles de la cabecera 17 y en la cerca paralela a la pista en su costado occidental.
